polimodul
Petra Geprägs
Järggässle 2
89604 Allmendingen

Produkt- /Serviceinformationen zu den Polimodulen:

Holz splittert — doch nicht !

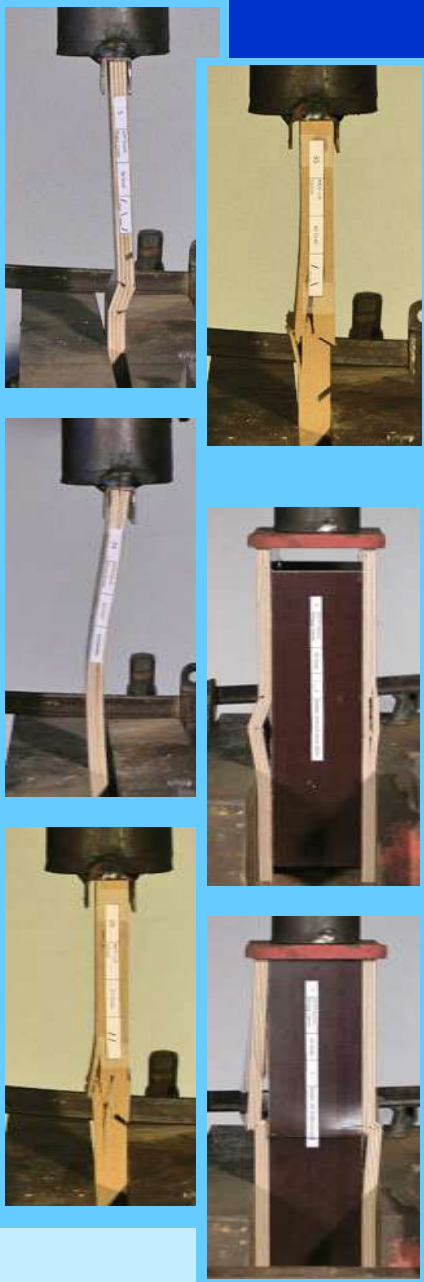
Umfangreiche eigene Tests auf einer 200-Tonnen-Presse haben ergeben, dass die Platten unter großem Druck brechen und dass dabei auch scharfkantige Bruchstellen entstehen. Eine Splitterbildung wurde bei den gesamten Versuchen (siehe auch Videodokumentation) nicht beobachtet. Testate mit Sollbruchstellen durch Sägeeinschnitte in verschiedenen Winkeln und verschiedener Anordnung brachen immer an diesen Schnittkanten und zeigten weitere interessante Ergebnisse. Diese wurden insbesondere bei der Konstruktion der Polimodule für Van's umgesetzt. Die Seitenteile brechen an den Sollbruchstellen und drücken die Module entlang den konstruktiven Verleimungen auseinander— keine Splitterbildung und wenig scharfkantige Bruchstücke sind das Ergebnis.
